「米子八幡神社の建築を見る」

講演資料

千葉工業大学工学部建築都市環境学科

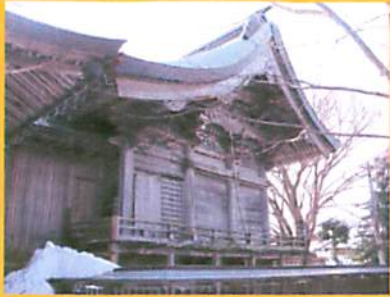
本殿

天保13(1842)年建立

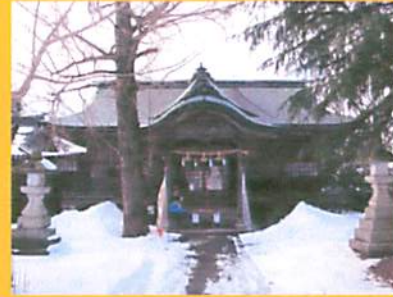
拝殿

寛政11(1799)年建立
大正15(1925)年改修

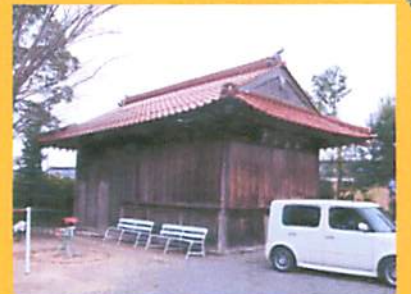
神楽所

昭和40(1965)年建立

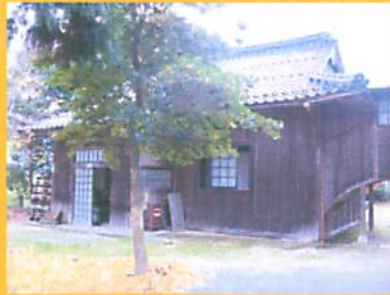
社務所

昭和40(1965)年頃

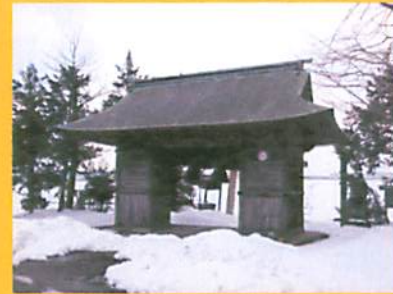
随神門

昭和41(1966)年再建

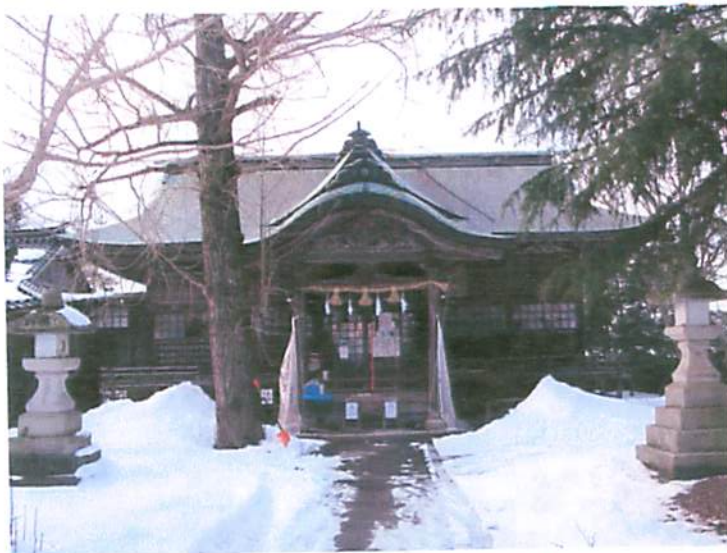
拝殿正面外観(現状)

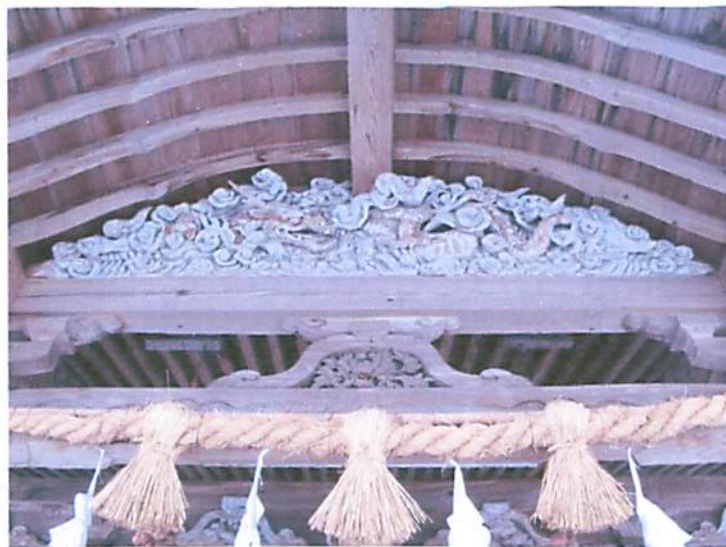
拝殿向拝破風彫刻

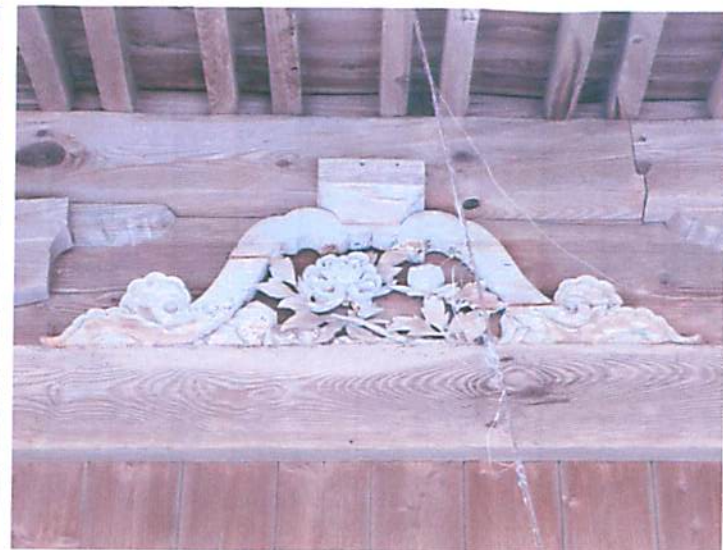
拝殿中備墓股(前拝殿の旧材)

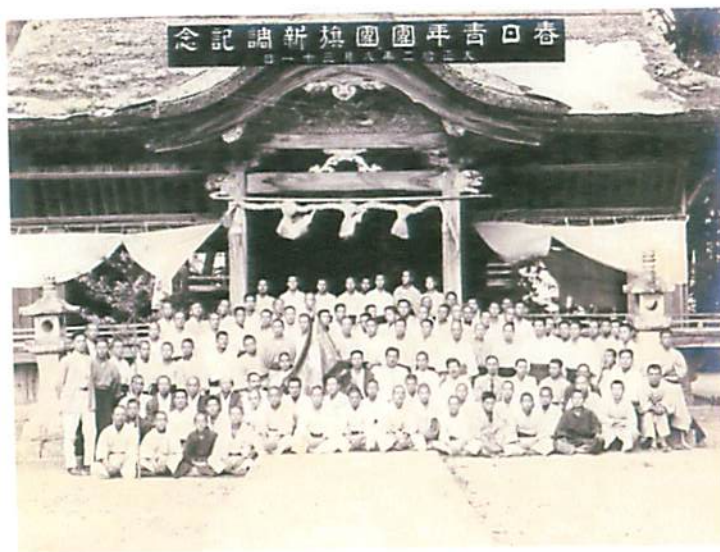
拝殿正面外観(大正12年古写真)

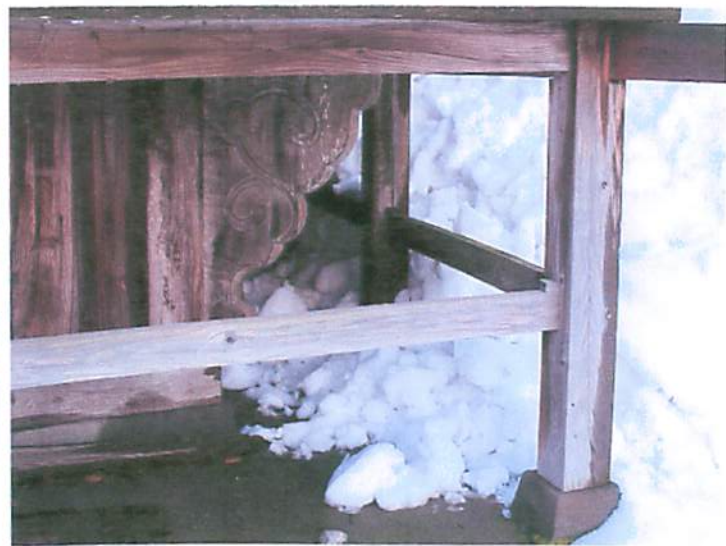
拝殿床下持送り

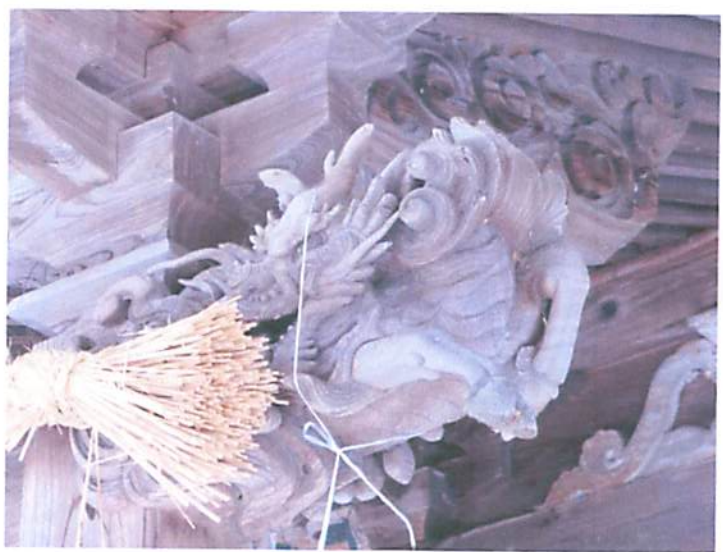
拝殿向拝木鼻(富次精斎晩年の作)

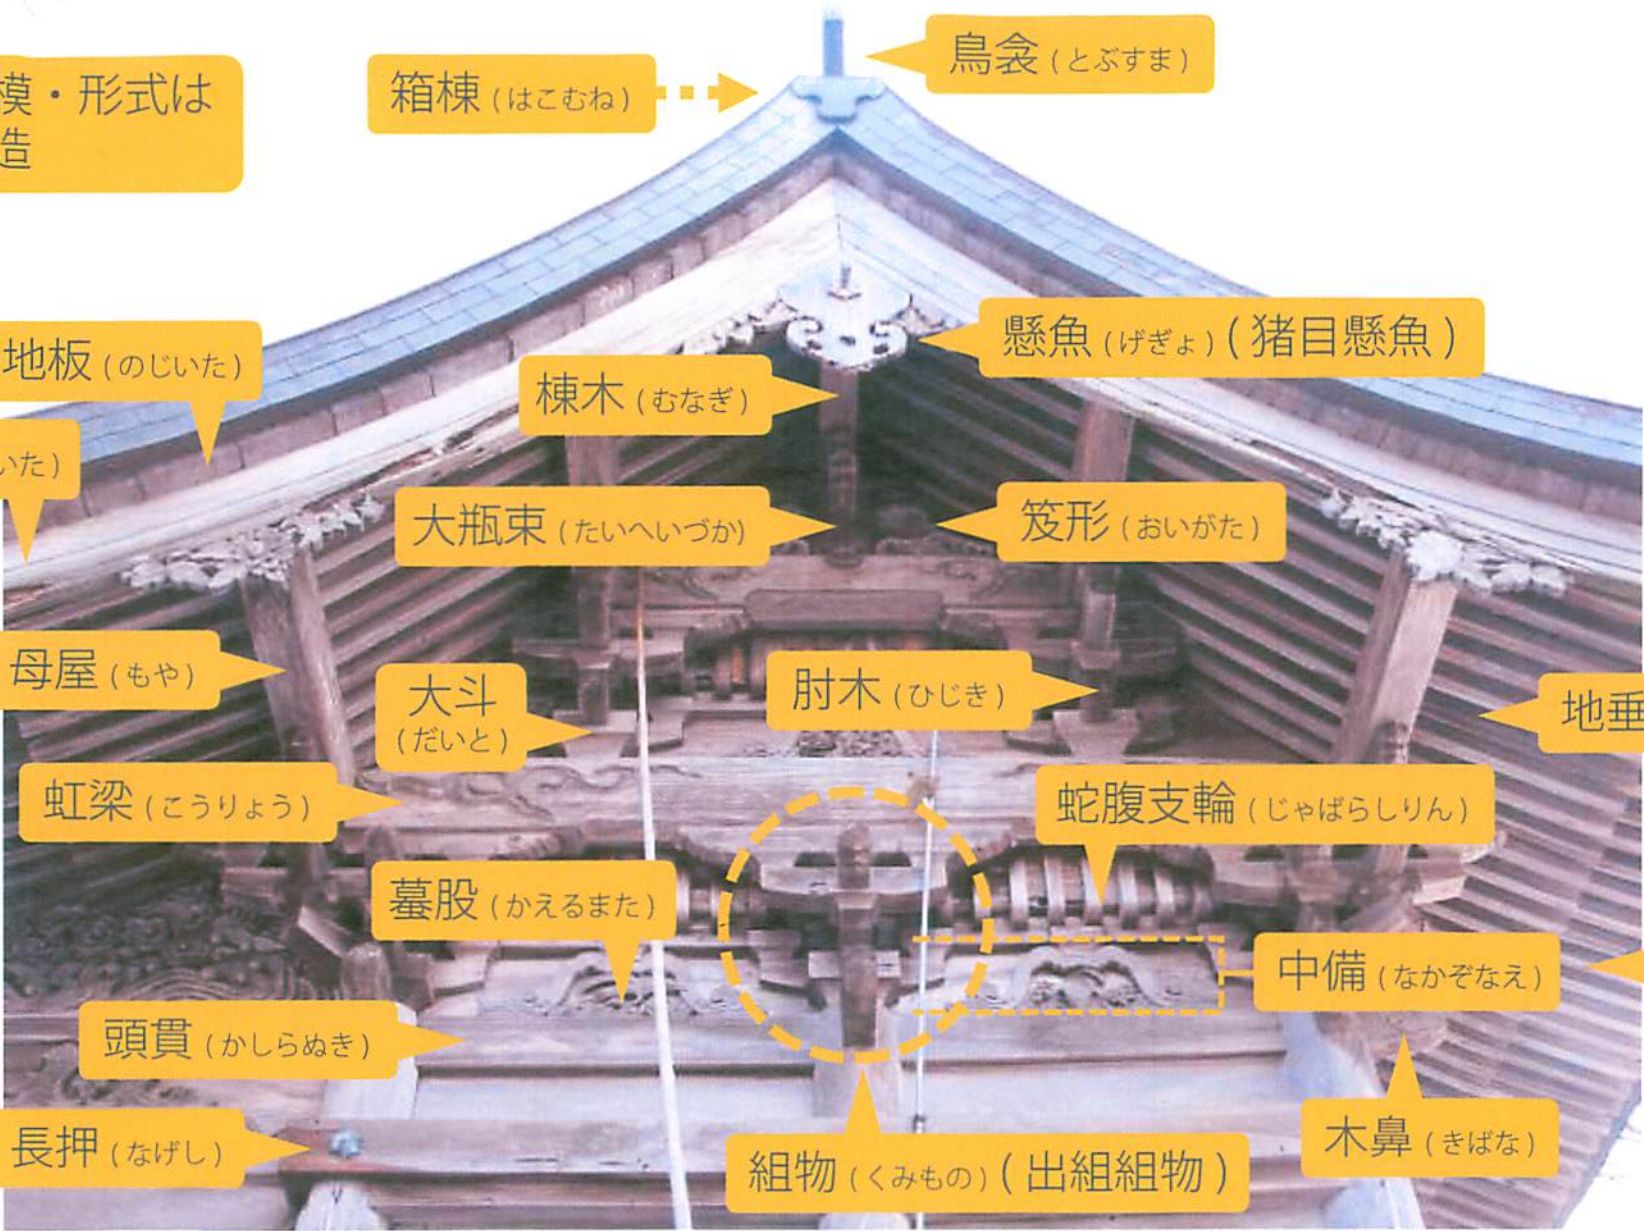
本殿の規模・形式は
3間社流造

箱棟 (はこむね)

鳥衾 (とぶすま)

野地板 (のじいた)

棟木 (むなぎ)

懸魚 (げぎよ) (猪目懸魚)

破風板 (はふいた)

大瓶束 (たいへいづか)

笄形 (おいがた)

母屋 (もや)

大斗 (だいと)

肘木 (ひじき)

地垂木 (じだるき)

虹梁 (こうりょう)

蛇腹支輪 (じゃばらしりん)

墓股 (かえるまた)

中備 (なかぞなえ)

飛檐垂木 (ひえんだるき)

頭貫 (かしらぬき)

長押 (ながし)

組物 (くみもの) (出組組物)

木鼻 (きばな)
